國立政治大學-校本部-(綜合院館)-缺失相片明細表

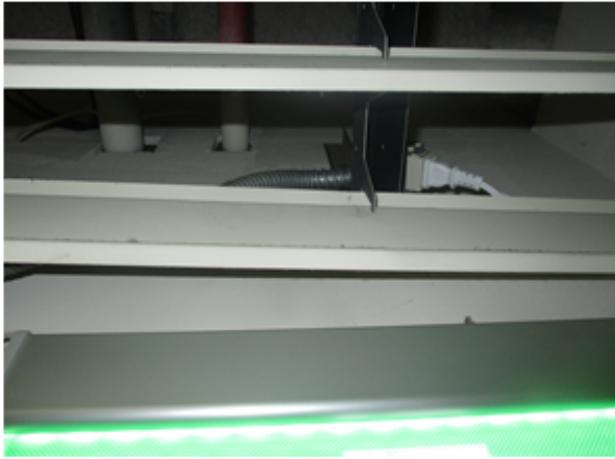
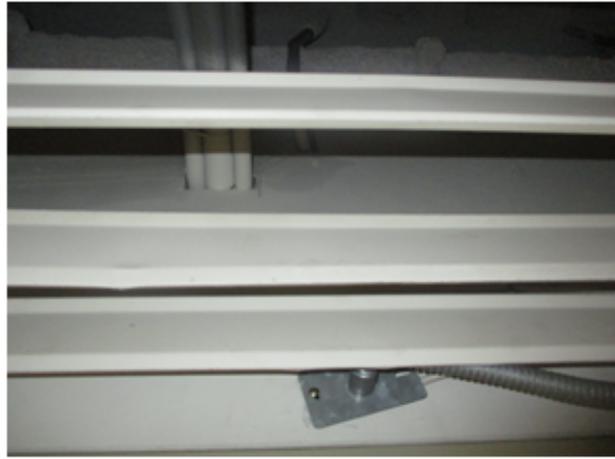
編號	相片 37	編號	相片 38
說明	南棟 15F 防火門上方管線貫穿	說明	南棟 15F 防火門上方管線貫穿

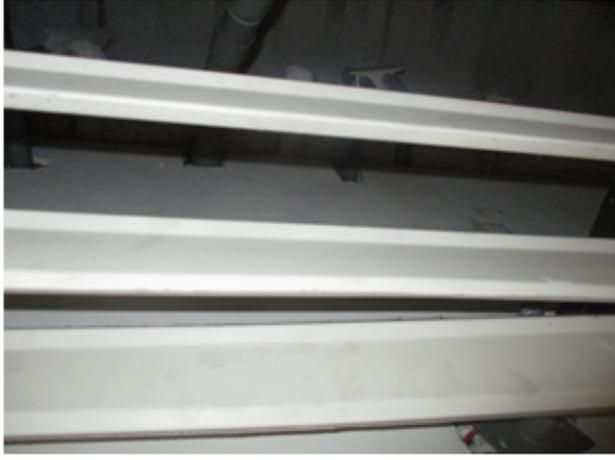
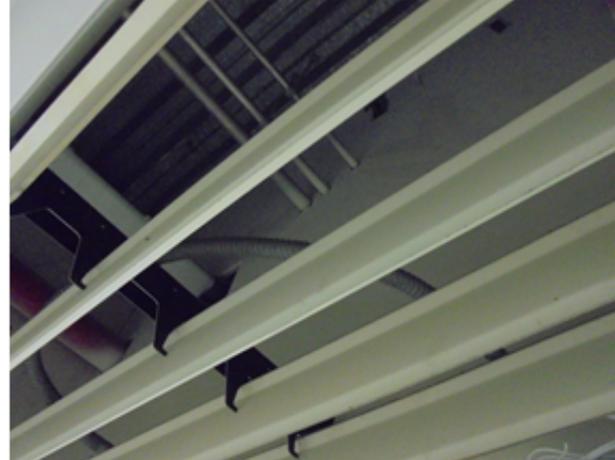
編號	相片 39	編號	相片 40
說明	南棟 16F1641 側安全梯貫穿	說明	南棟 16F1658 側安全梯貫穿

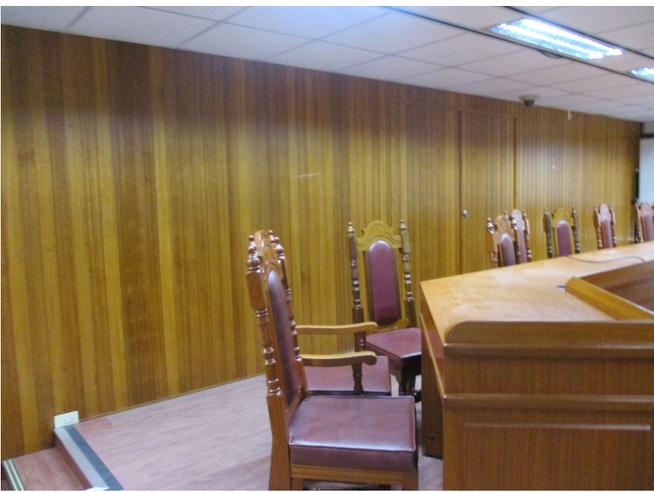
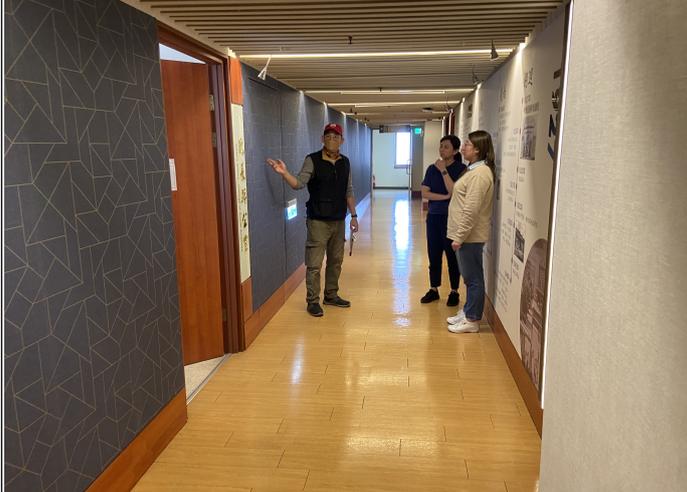
編號	相片 41	編號	相片 42
說明	綜合院館北棟 13F1314 實習法庭木質牆面	說明	南棟 13F 院長辦公室外走廊木質牆面

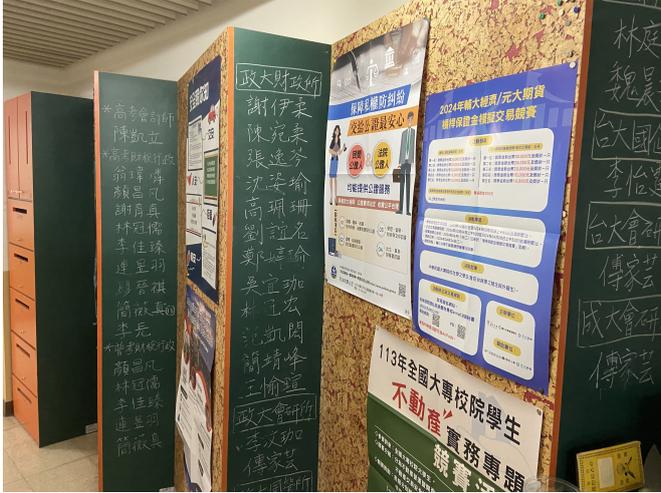
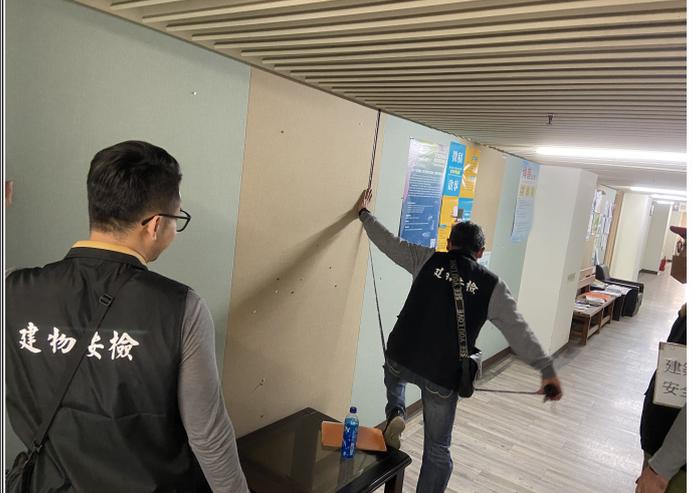
編號	相片 43	編號	相片 44
說明	南棟 9F 交誼廳木質布告欄	說明	北棟 14F 甲梯旁走廊木質牆面

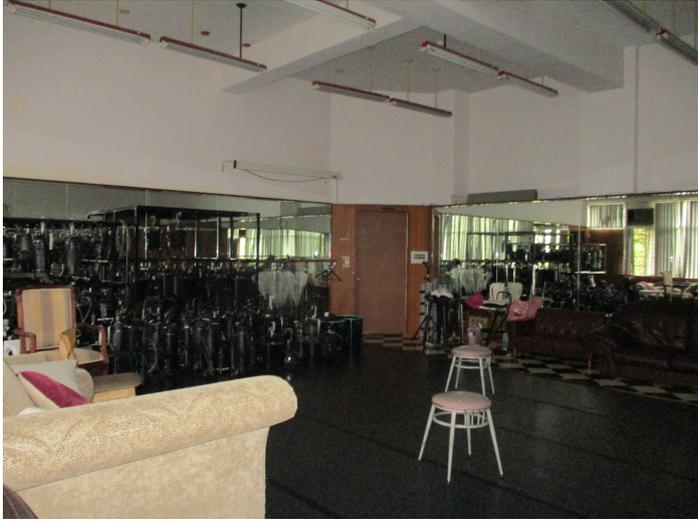
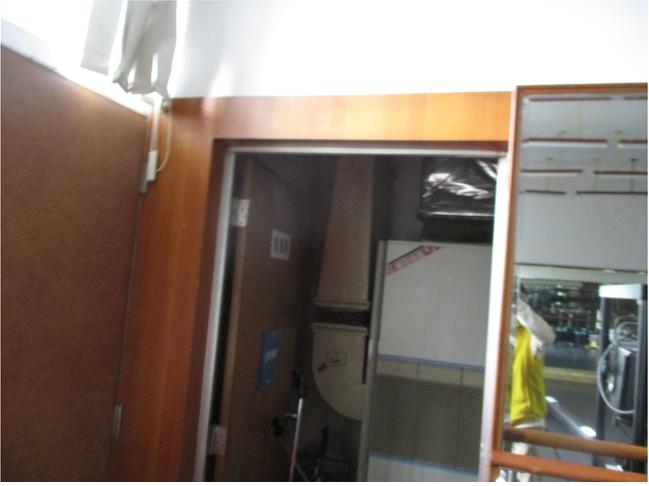
編號	相片 1	編號	相片 2
說明	傳播學院研究暨發展中心內通外門前木質壁面	說明	傳播學院研究暨發展中心內通外門前木質壁面

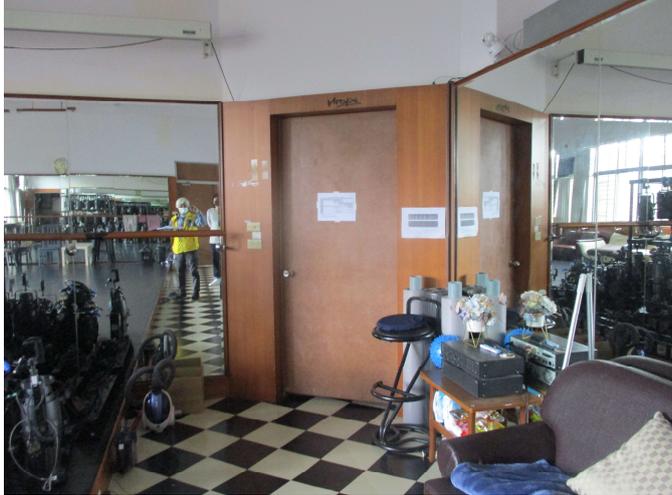
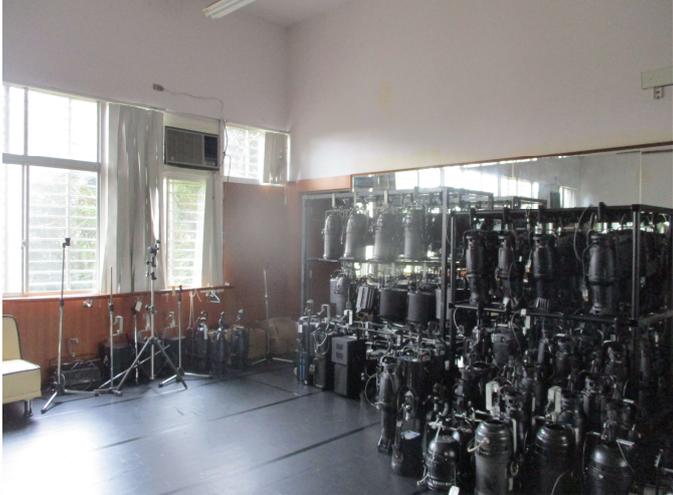
編號	相片 3	編號	相片 4
說明	傳播學院研究暨發展中心內通外門前木質壁面	說明	傳播學院研究暨發展中心內通外門前木質壁面

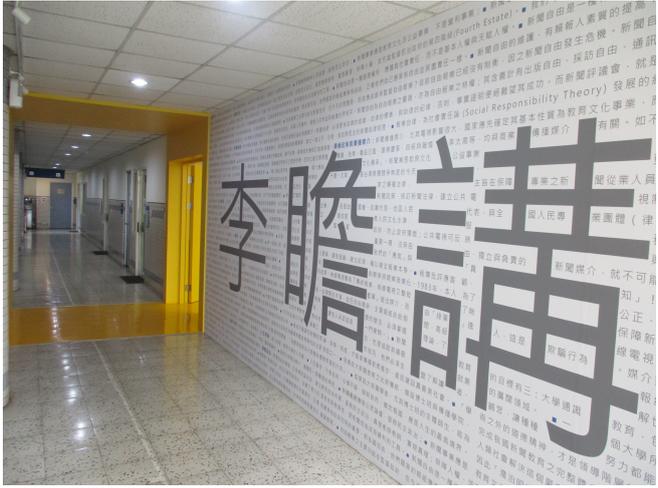
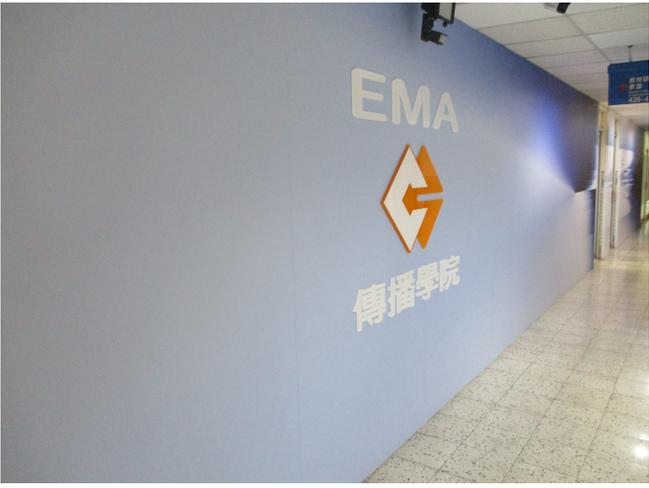
編號	相片 5	編號	相片 6
說明	傳播學院 3F311 室外木質壁面	說明	傳播學院 4F427、428 研討室前木質壁面

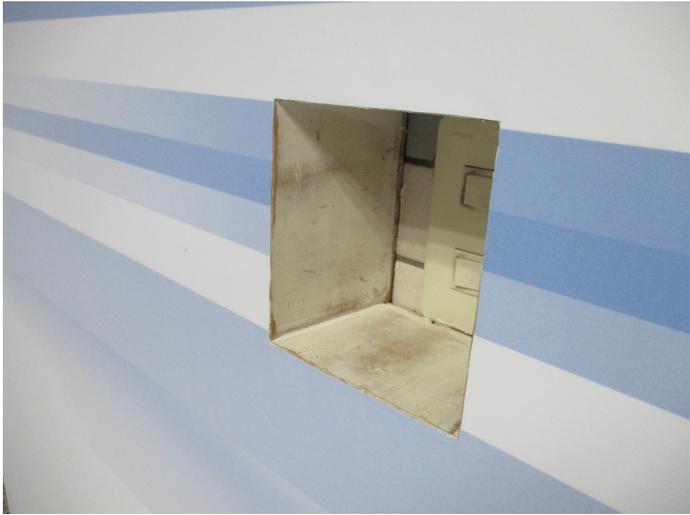
編號	相片 7	編號	
說明	傳播學院 4F427、428 研討室前木質壁面	說明

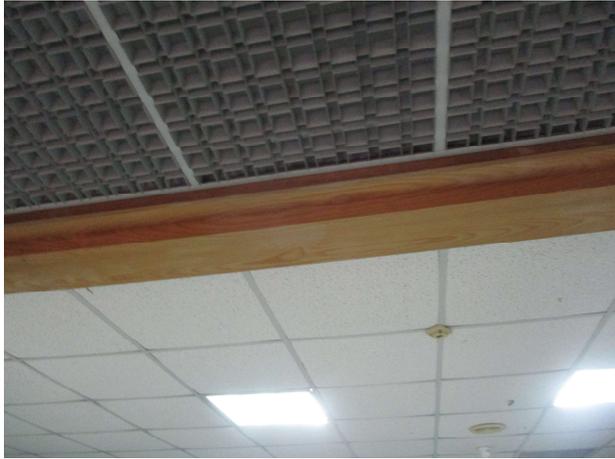
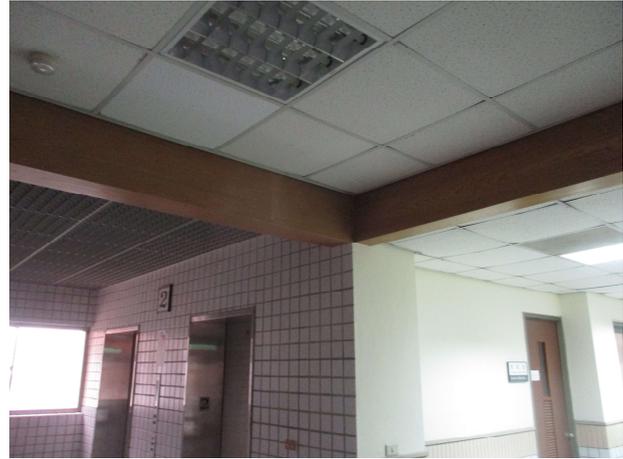
編號	相片 1	編號	相片 2
說明	國際大樓 1F 電梯廳上方天花板木質裝修	說明	國際大樓 2F 電梯廳上方天花板木質裝修

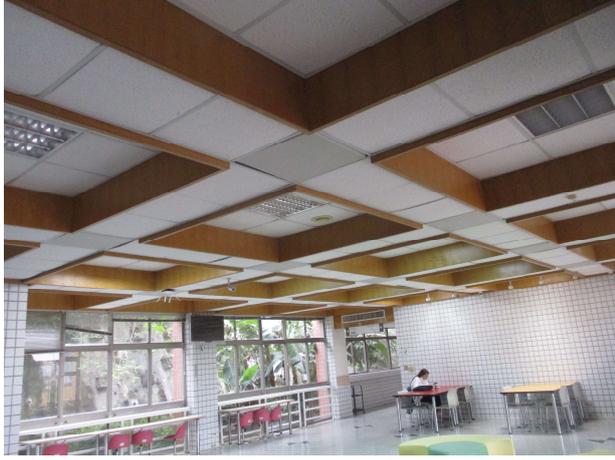
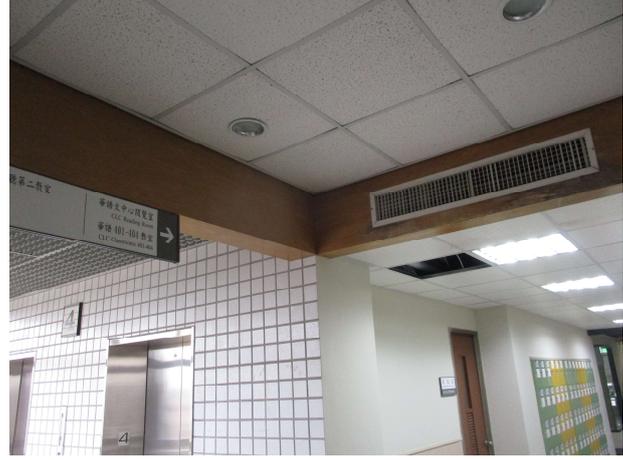
編號	相片 3	編號	相片 4
說明	國際大樓 3F 電梯廳上方天花板木質裝修	說明	國際大樓 4F 電梯廳上方天花板木質裝修

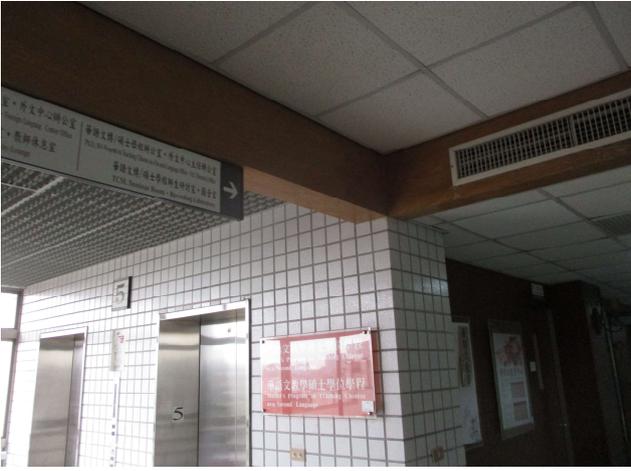
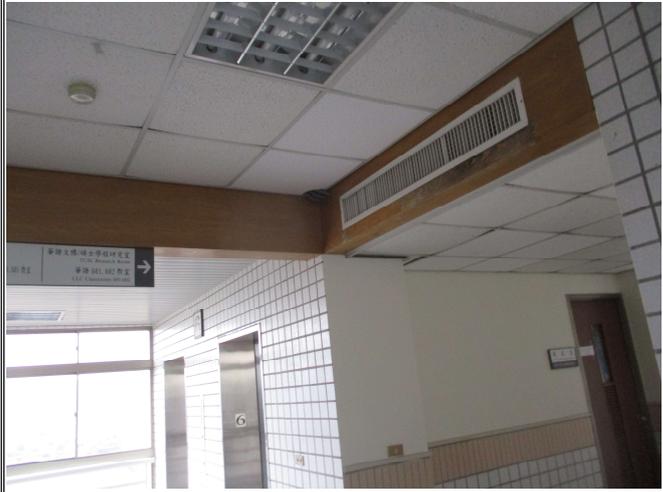
編號	相片 5	編號	相片 6
說明	國際大樓 5F 電梯廳上方天花板木質裝修	說明	國際大樓 6F 電梯廳上方天花板木質裝修

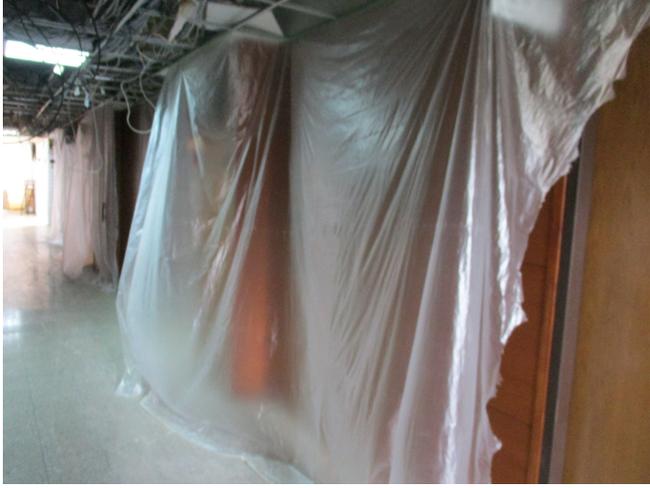
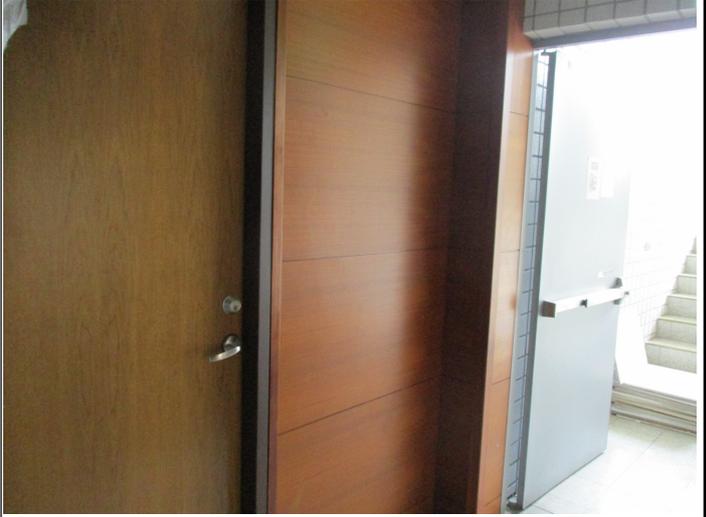
編號	相片 7	編號	相片 8
說明	國際大樓 5F 501 師生研討室走廊壁面	說明	國際大樓 5F 501 師生研討室走廊壁面

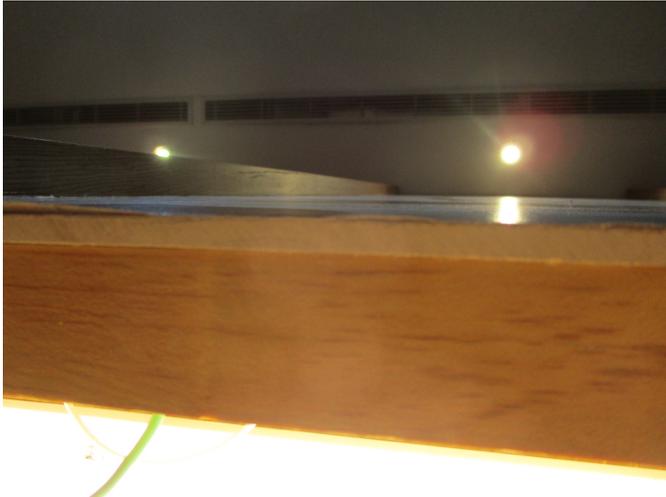
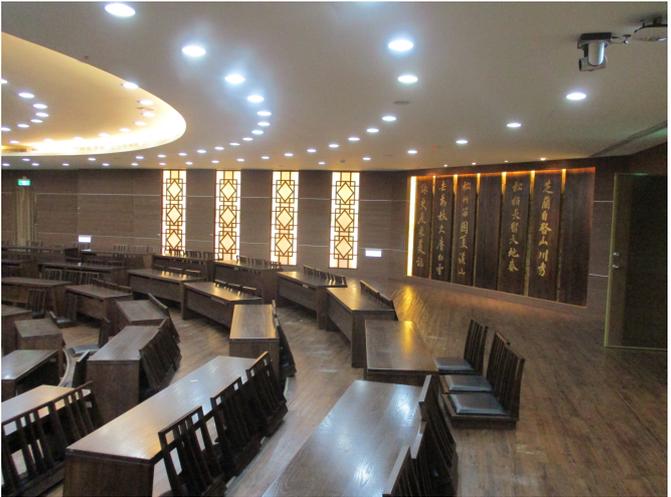
編號	相片 1	編號	相片 2
說明	藝文中心 2F 舜文大禮堂內木質裝修	說明	藝文中心 2F 舜文大禮堂內木質裝修

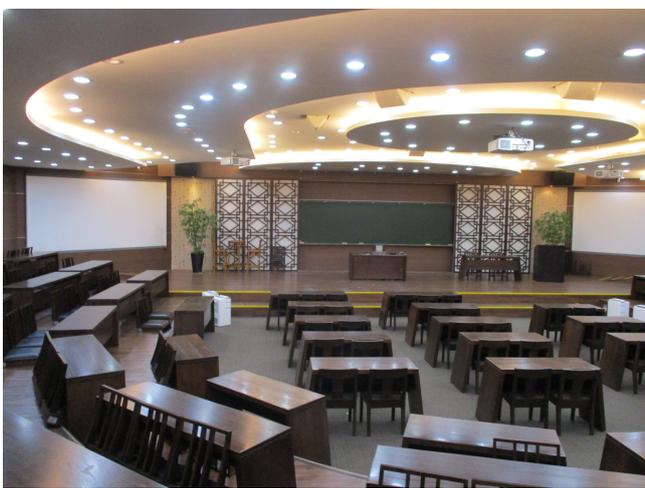
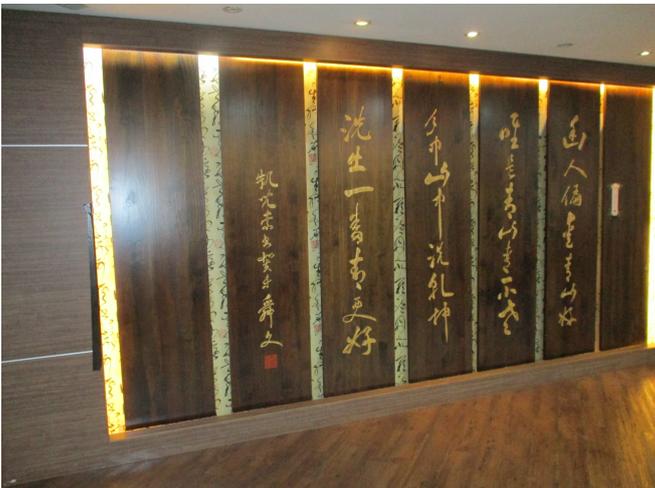
編號	相片 3	編號	相片 4
說明	藝文中心 2F 舜文大禮堂內木質裝修	說明	藝文中心 2F 舜文大禮堂內木質裝修

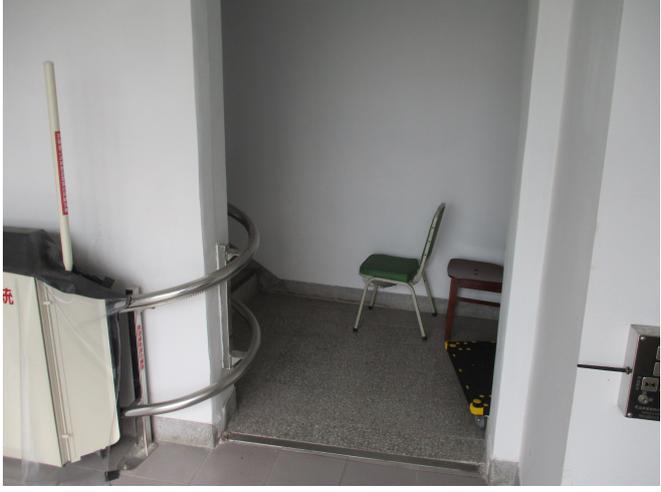
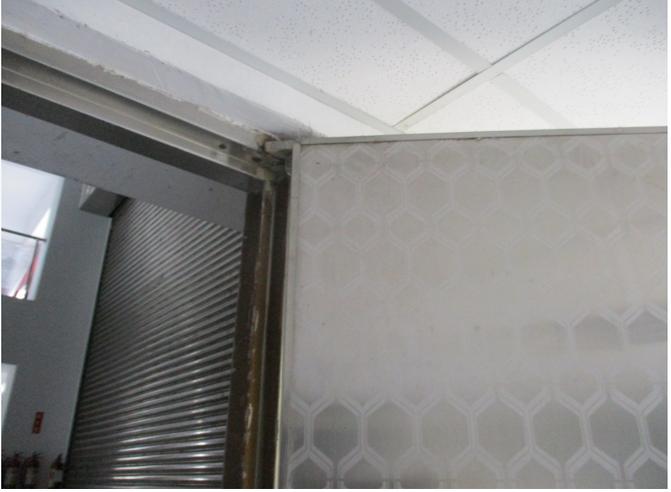
編號	相片 1	編號	相片 2
說明	藝文大禮堂一樓左側甲種防火門拆除作成無障愛礙樓梯	說明	藝文大禮堂一樓舞台右側甲種防火門缺門弓器

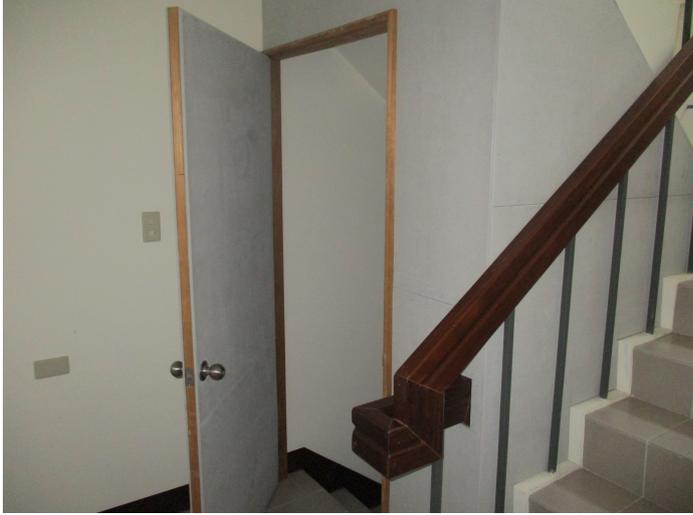
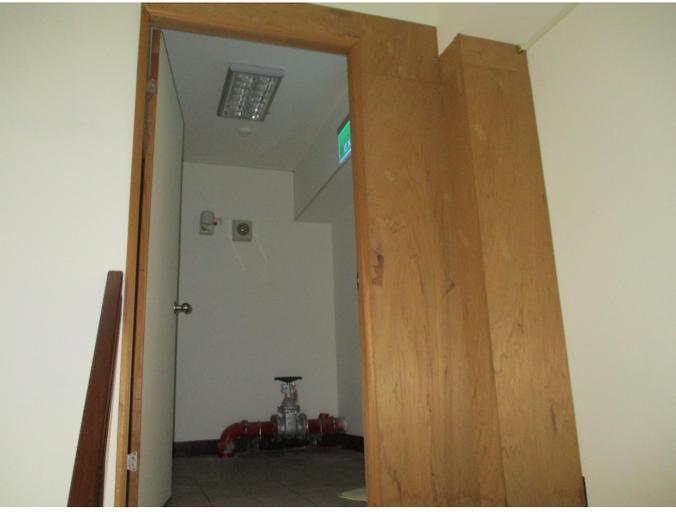
編號	相片 1	編號	相片 2
說明	國際學生宿舍 B 梯 6F 安全梯樓梯封閉	說明	國際學生宿舍 B 梯 RF 安全梯樓梯封閉

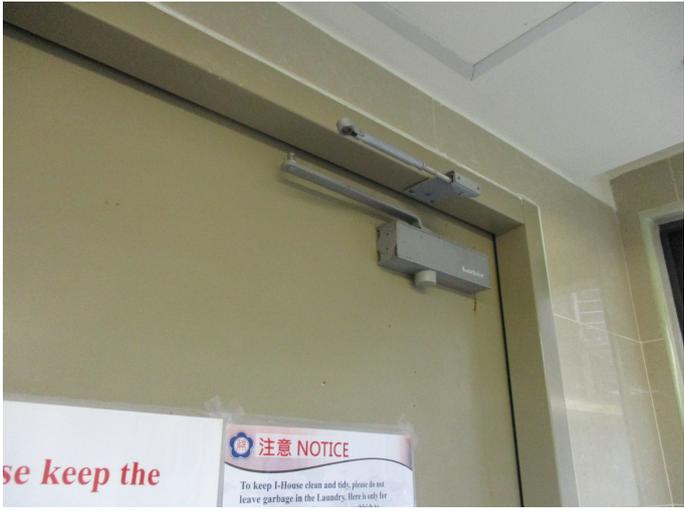
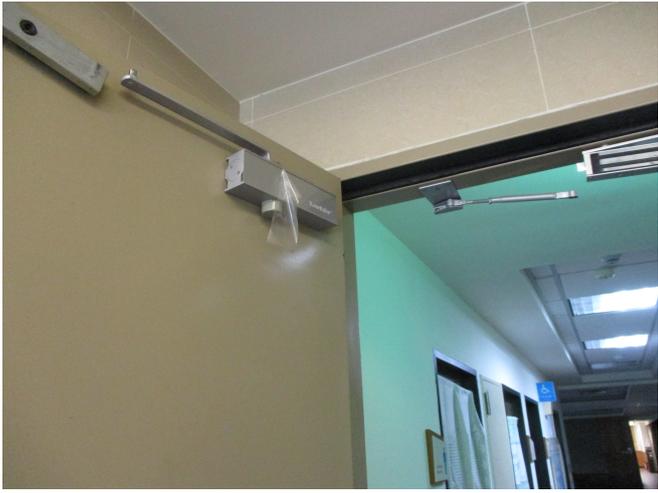
編號	相片 3	編號	相片 4
說明	國際學生宿舍 2F，D5 防火門，門弓器故障	說明	國際學生宿舍 7F，D3 防火門，門弓器故障

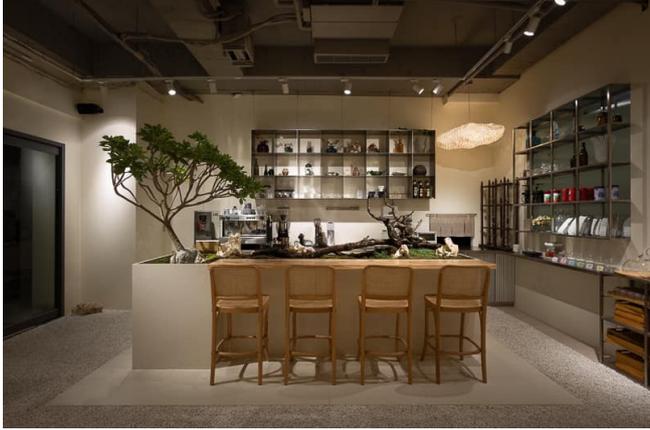
編號	相片 1	編號	
說明	國際學生宿舍 1F 餐廳	說明

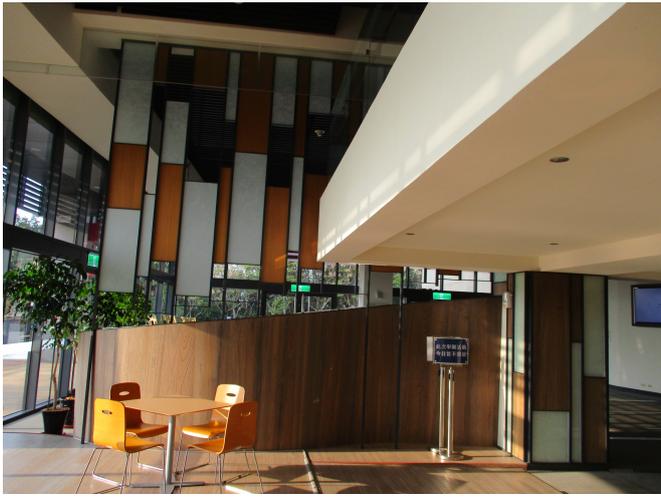
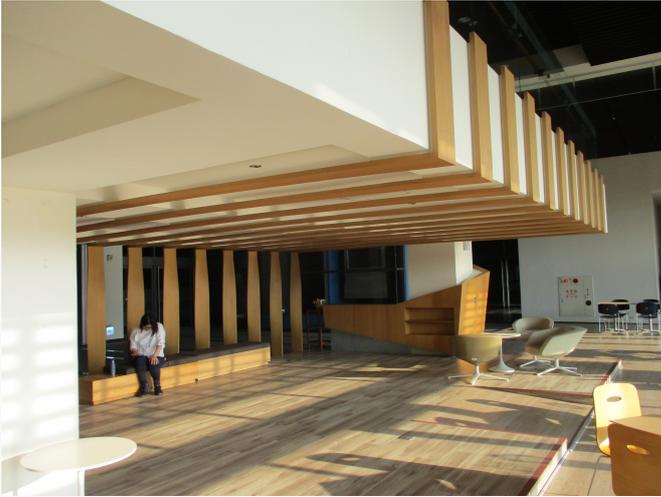
編號	相片 1	編號	相片 2
說明	研究總中心 1F 櫃台木質壁面	說明	1F 櫃台後方休憩區木質壁面、木質格柵、木質天花飾條

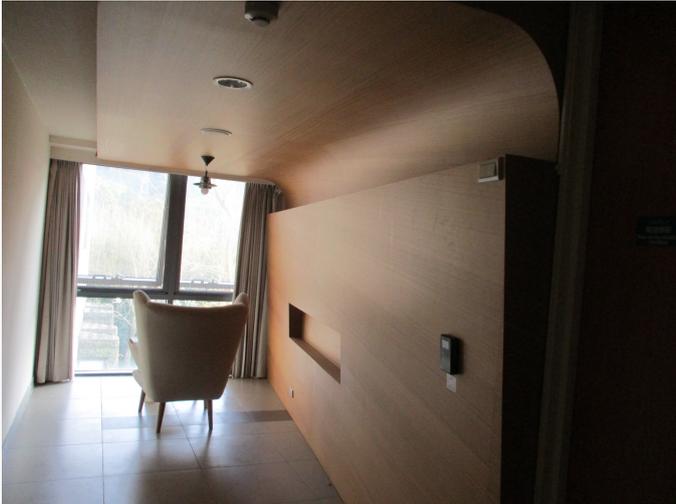
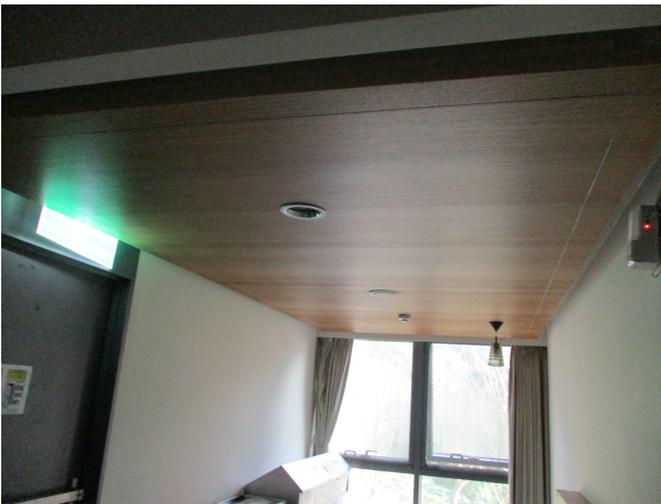
編號	相片 3	編號	相片 4
說明	2F 電腦機房外側走廊木質壁面、木質天花板	說明	2F B 樓梯外側走廊木質天花板

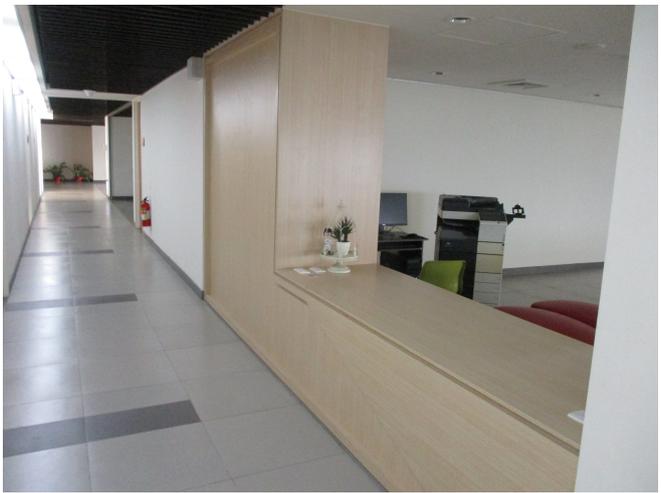
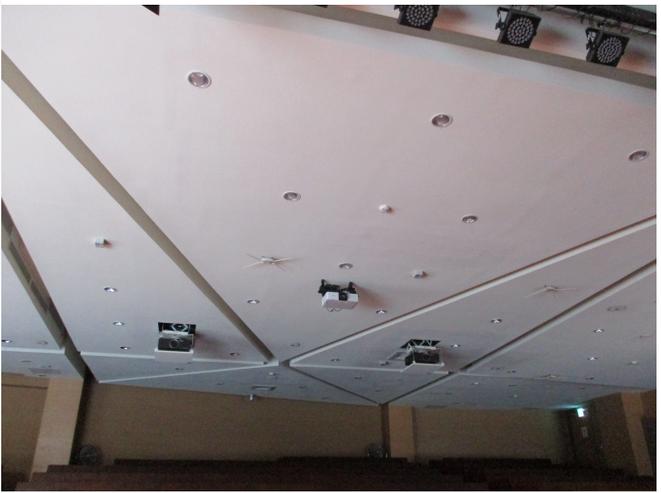
編號	相片 5	編號	相片 6
說明	4F 創立方基地外交流互動區櫃台木櫃隔間	說明	1F 國際會議廳天花板

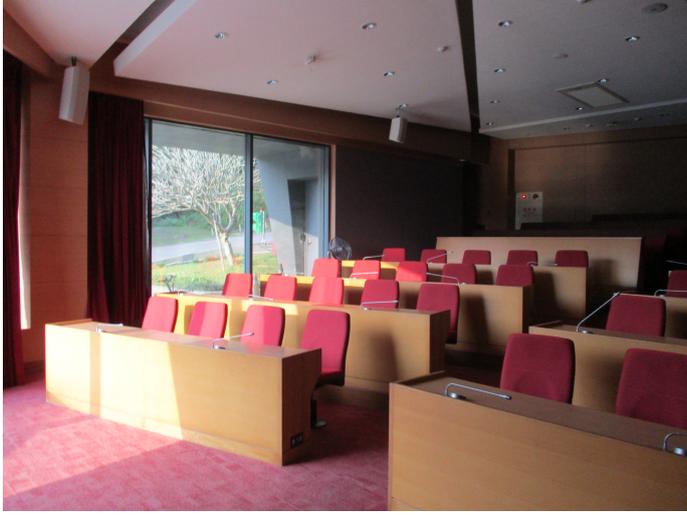
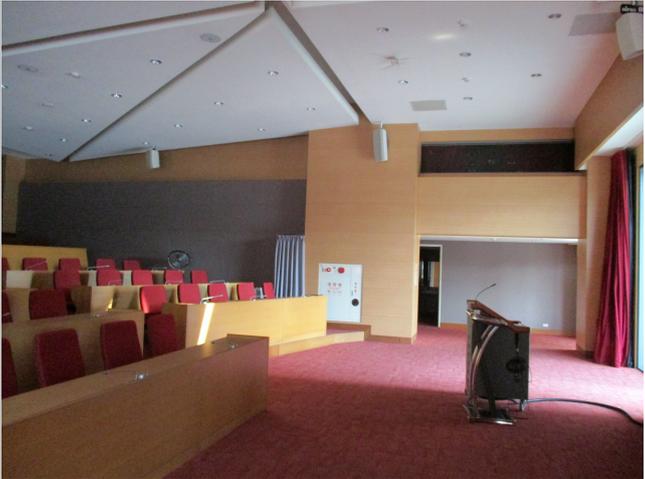
編號	相片 7	編號	相片 8
說明	1F 國際會議廳木質壁面、木質天花	說明	1F 國際會議廳木質壁面、木質天花

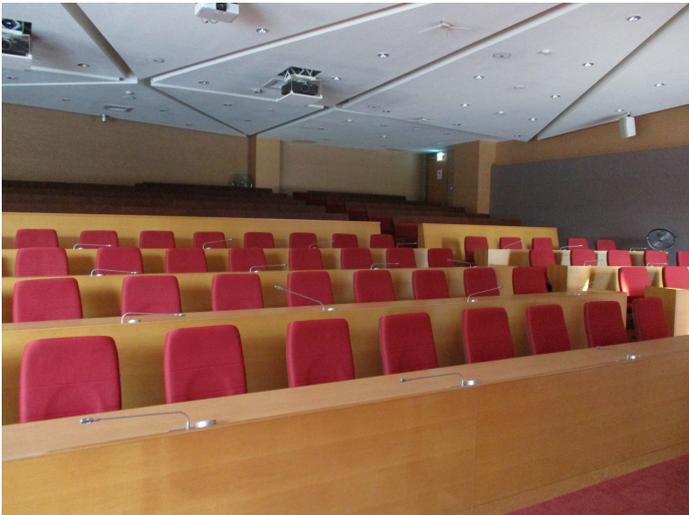
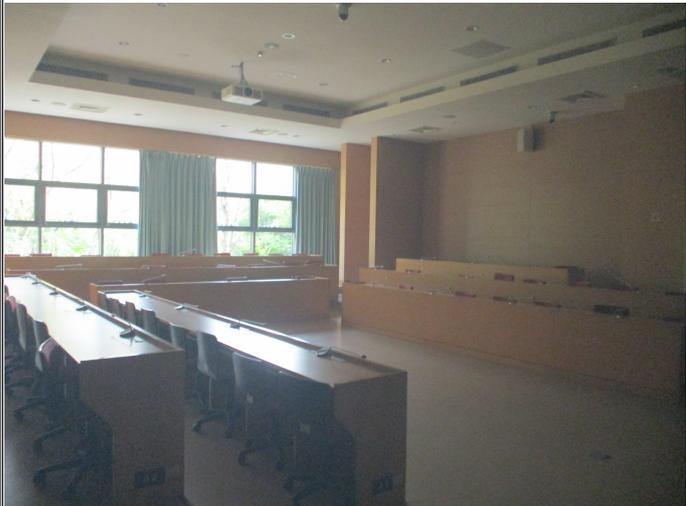
編號	相片 9	編號	相片 10
說明	1F 國際會議廳木質壁面及泡棉	說明	1F 互動式講堂教室木質壁面

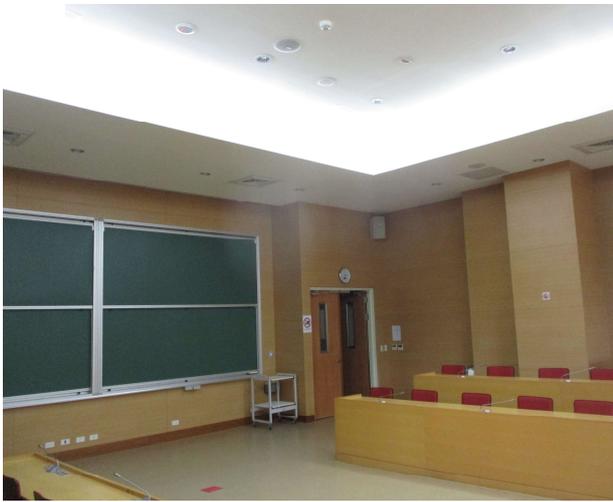
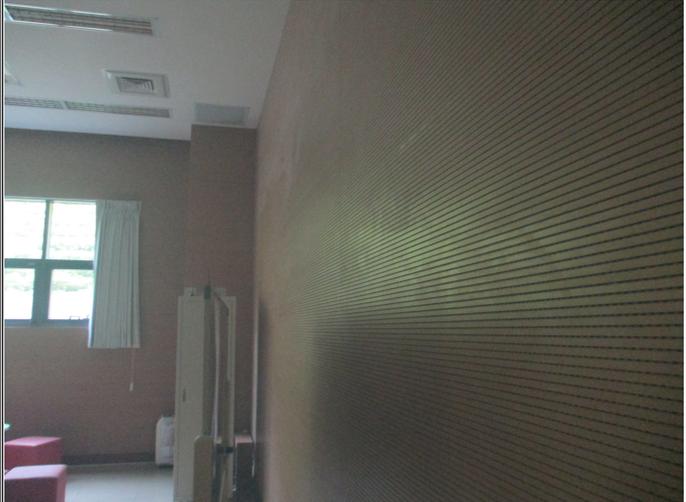
編號	相片 11	編號	相片 12
說明	1F 互動式講堂教室木質壁面	說明	1F 數位教學發展教室木質壁面

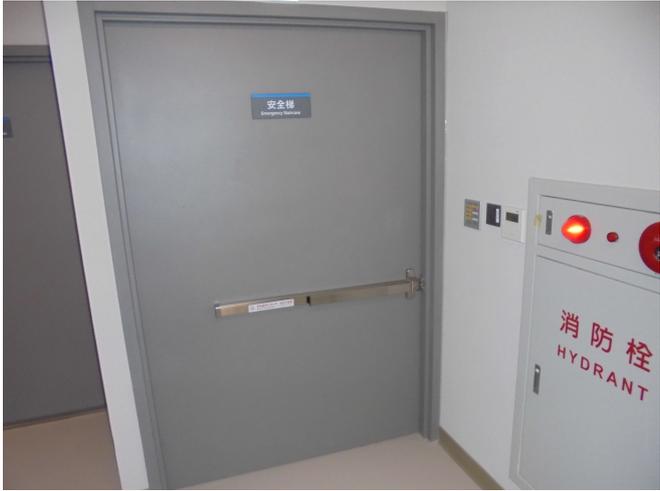
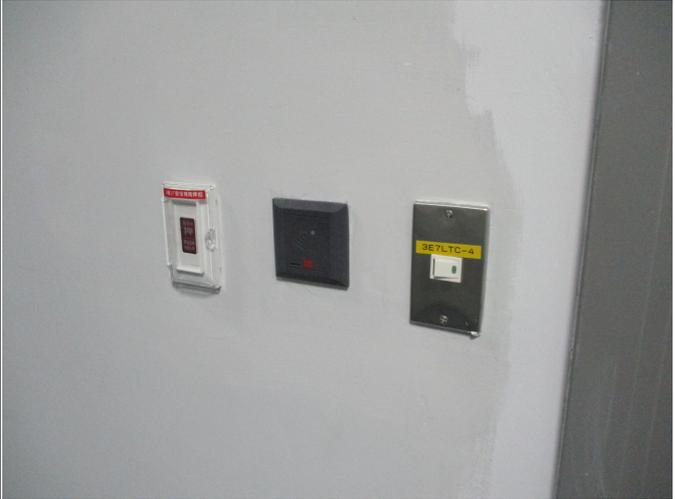
編號	相片 1	編號	相片 2
說明	達賢圖書館，全棟安全梯之防火門設鎖	說明	達賢圖書館，全棟安全梯之防火門設鎖

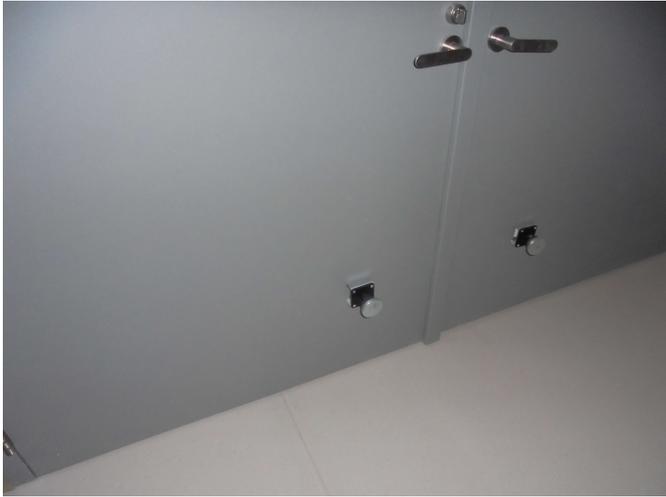
編號	相片 3	編號	相片 4
說明	達賢圖書館，全棟安全梯之防火門設鎖	說明

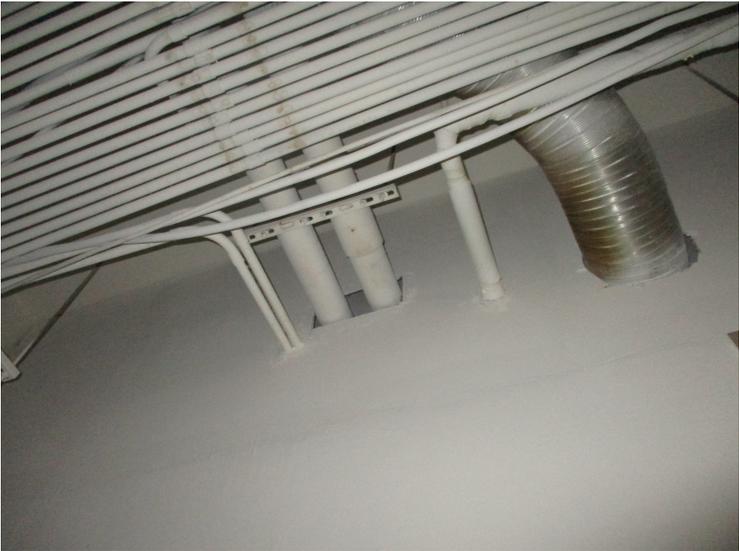
編號	相片 1	編號	
說明	安九食堂滷味攤上方防火牆貫穿未填塞	說明
