111 年 11 月歐文系辦公室窗殺改善案紀錄

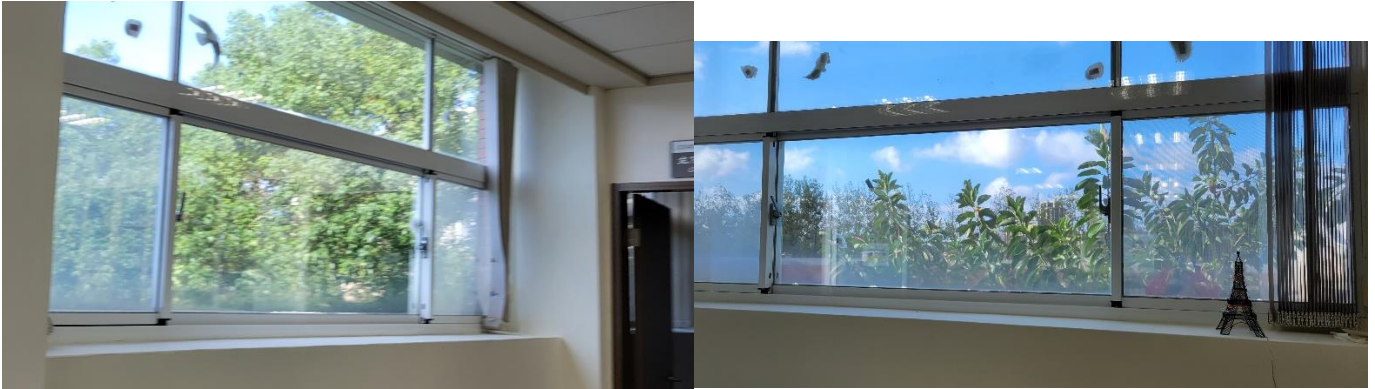
改善前，現場有鏡面窗貼及舊款猛禽窗貼，但從外側拍攝，仍容易誤判：

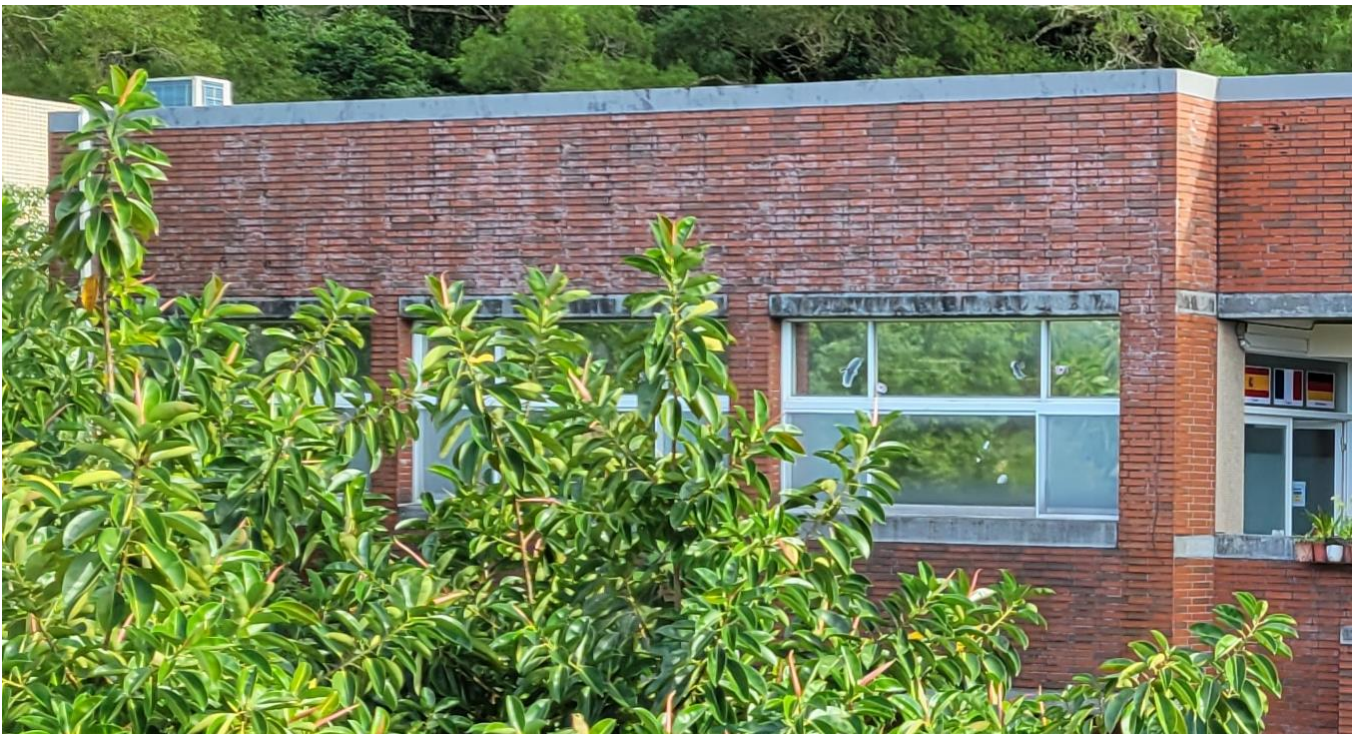
窗內向外看，似無異狀，但從外側看窗戶，鏡面窗貼造成反射樹木影像，容易誤會為通道。

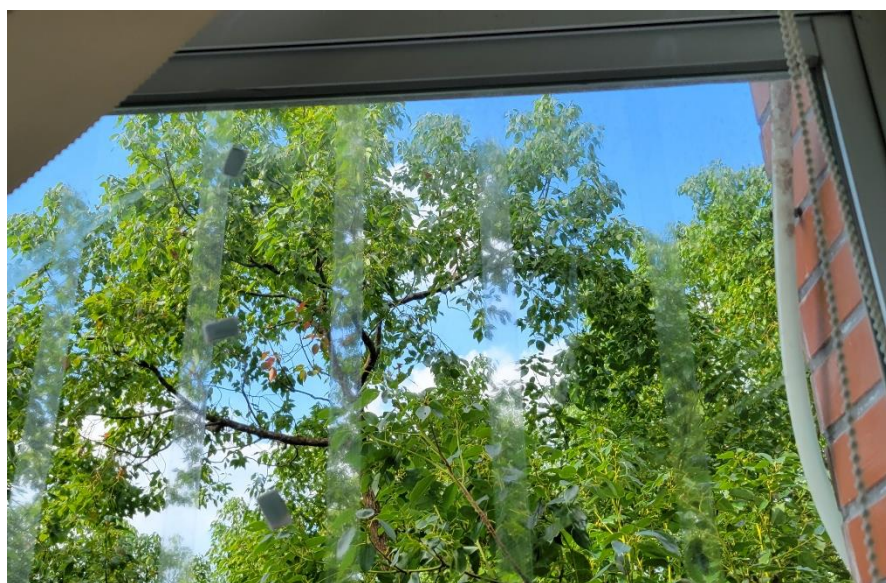
上圖為市售防窗殺窗貼膠帶，透明有凹凸裝霧面。
